從事太陽能板安裝發生溺斃致死災害

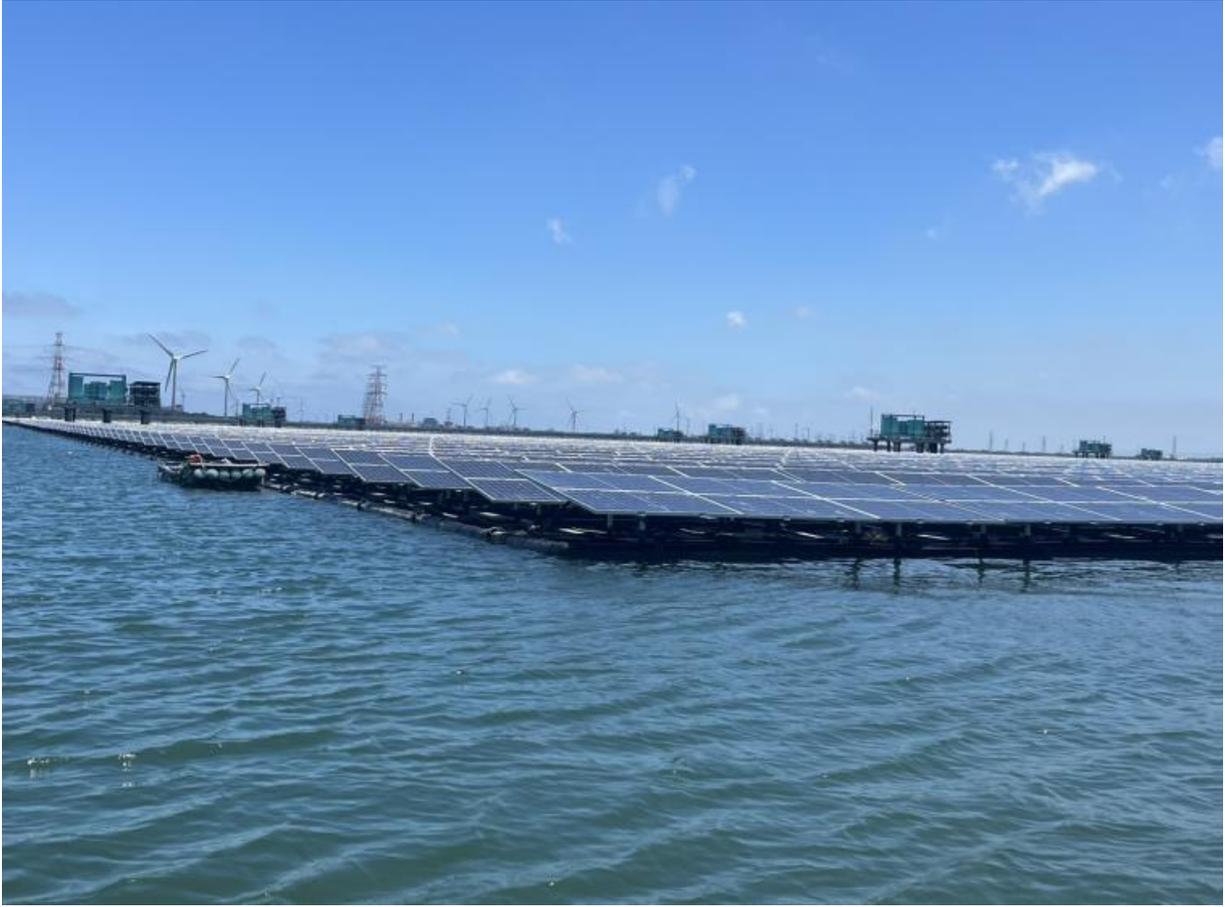
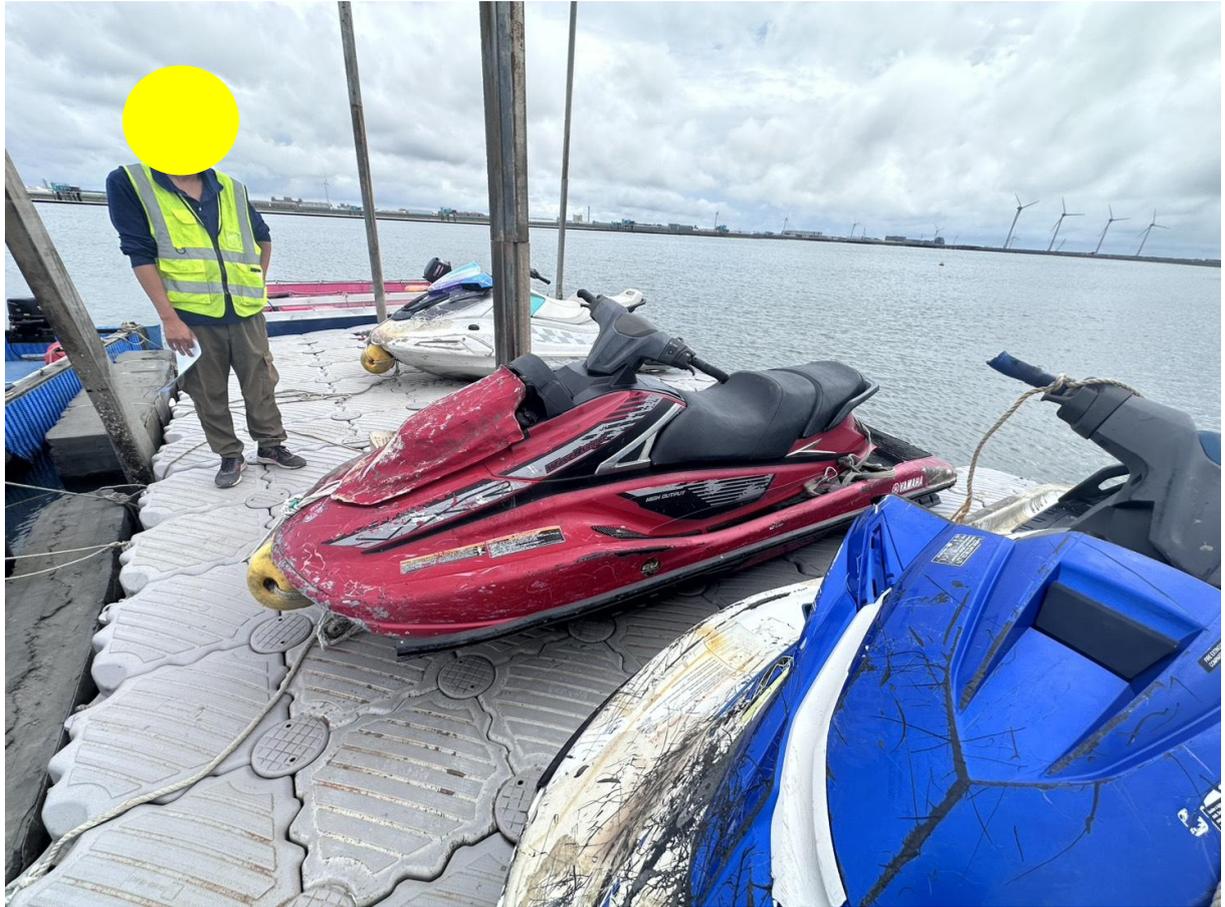
八、現場示意圖或照片：

114年6月2日12時許，越南籍非法移工○○騎乘水上摩托車載罹災者王○○自工區回工務所拿便當後，再騎乘水上摩托車回H區光電浮台上準備用餐，途中因天氣不穩定，且逢漲潮期間，水流較強、風較大，兩人從水上摩托車上落水，因兩人皆未穿著救生衣致沉入水中，幸移工○○自行游回施工浮台，惟罹災者王○○溺水窒息，經現場救援，將罹災者救上碼頭後，立即對其進行心肺復甦術，後續由救護車將罹災者王○○送往彰濱秀傳醫院急救，惟仍於6月4日不治死亡。

(一)直接原因：罹災者王○○搭乘水上摩托車要前往浮台的途中，從水上摩托車上落水，造成溺水窒息，致缺氧性腦病變、雙側肺浸潤死亡。

不安全狀況：水上作業勞工有落水之虞時，未使勞工確實穿著救生衣。

1、雇主對於水上作業勞工有落水之虞時，除應使勞工穿著救生衣，…。

(職業安全衛生設施規則第234條暨職業安全衛生法第6條第1項)
