## 從事油漆粉刷作業發生墜落致死災害

核備文號:1141816045

一、行業分類:建物完工裝修工程業(4340)

二、災害類型:墜落、滾落(01)

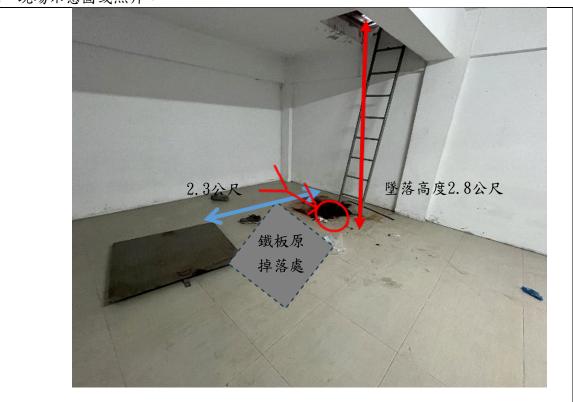
罹災者黃〇〇於1樓地面之地下室緊急出口處,要將蓋在緊急出口處開口部分之鐵板掀開時,因未採取使勞工使用安全帶等防止墜落措施且未提供安全帽並使其正確戴用,亦未訂定墜落災害防止計畫並採取適當墜落災害防止設施,導致罹災者黃〇〇自高度約2.8公尺之1樓地面之地下室緊急出口處開口部分伴隨該鐵板而墜落至地下室地板,造成傷重死亡。

(一)直接原因:罹災者將蓋在地下室緊急出口處開口部分之鐵板掀開時,自高度2.8公尺高之1樓地面之開口部分伴隨該鐵板而墜落至地下室地面,導致傷重死亡。

照片3:罹災者黃〇〇自1樓地面之地下室緊急出口處墜落, 墜落至地下室地板上靠近固定爬梯旁,墜落高度為2.8公尺, 鐵板當時緊靠在罹災者黃〇〇左手邊,因災害發生時急救之 需要,方移至離緊急出口2.3公尺處

- 9、雇主對於高度2公尺以上之工作場所,…,應訂定墜落災害防止計畫,依下列 風險控制之先後順序規劃,並採取適當墜落災害防止設施。(營造安全衛生設施 標準第17條暨職業安全衛生法第6條第1項)
- 10、雇主對於高度2公尺以上之…、開口部分、…場所作業,…因作業之需要臨時將護蓋等防護設備開啟者,應採取使勞工使用安全帶等防止墜落措施。(營造安全衛生設施標準第19條第2項暨職業安全衛生法第6條第1項)
