## 架空電路設備更換發生感電事故致1人死亡職業災害案

一、行業分類（含代碼）：電路設備安裝業（4331）

二、災害類型：感電（13）。

三、媒介物：輸配電線路（351）

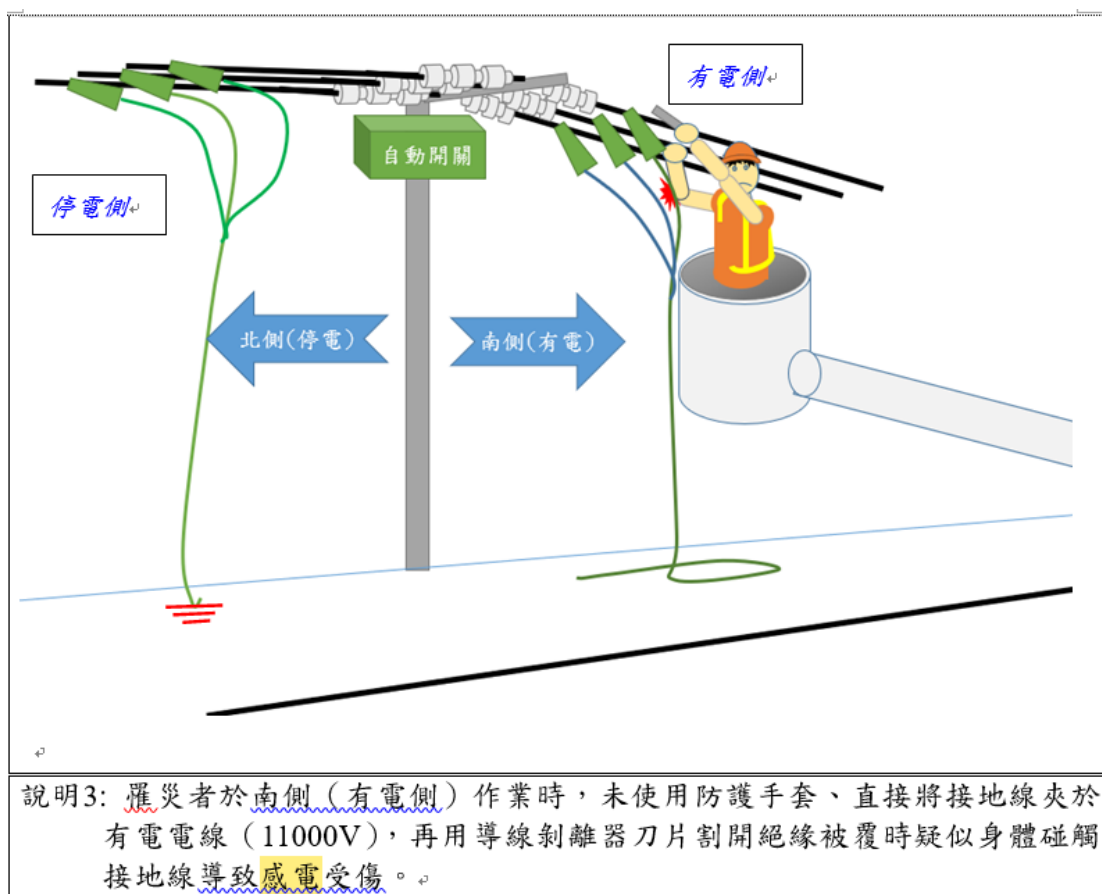
八、現場示意圖或照片：

依據慶忠電器工程有限公司領班陳○稱述，該公司承攬台○公司「○配電外線工程」，114年3月20日按照台○公司工務段安排至花蓮縣玉里鎮中華路路段藝文高支#13電桿位置從事自動開關更換作業，當日上午8時58分許，承攬人所僱勞工顏○使用高空工作車從事自動開關更換作業，罹災者先於藝文高支#13電桿北側（無電側）從事電線接地作業，接地前有戴絕緣手套並使用檢電器檢電，檢電完成後隨即脫掉絕緣手套實施接地，接地完成後依照作業順序應至南側實施活線掩蔽作業，惟罹災者移到南側卻實施接地作業，且在未使用防護手套、未檢電檢電之情況下，直接將接地線夾於有電電線（電壓11000伏特），再用導線剝離器刀片割開絕緣被覆時，疑似身體（似為右前肢肘部）碰觸接地線導彈簧夾致感電受傷，經同仁緊急送往花蓮慈濟醫院治療，仍於 114年4月17日不治死亡。

（二）綜合上述災害發生經過、相關人員所述、現場檢查結果及相驗屍體證明書記載，研判本次災害發生原因為114年3月20日8時55分許，慶○公司僱用勞工顏○於花蓮縣玉里鎮中華路83號對面之編號藝文高支#13電桿，以高空工作車辦理電桿上自動開關汰換之活線作業時，雇主未確實使作業勞工知悉作業之電路及接近於此電路之其他電路系統，致罹災者不清楚斷電區間而於有電區域電線從事接地作業，且監督指揮人員領班陳○未確實監督作業人員作業情形及要求於活線作業使用絕緣防護具，導致罹災者於有電電路區域在未使用防護具情況下辦理接地

1. 直接原因：罹災者顏○於花蓮縣玉里鎮中華路83號對面之編號藝文高支#13電桿從事輸配電工程作業時，感電死亡。
2. 間接原因：
  - (1) 雇主對於高壓以上活線作業及活線接近作業，未將作業期間，作業內容，作業之電路及接近於此電路之其他電路系統，告知並使作業勞工知悉，且未確實監督作業人員作業情形。
  - (2) 雇主對於從事活線作業及活線接近作業之勞工，未使其使用絕緣防護具。
3. 基本原因：
  - (1) 未確實連繫調整與巡視。
  - (2) 未確實執行職業安全衛生管理計畫。
  - (3) 施工規劃階段未確實實施風險評估。

- 1、線作業時，應使作業勞工戴用絕緣用防護具，並於有接觸或接近該電路部分設置絕緣用防護裝備。(職業安全衛生設施規則第258條第1款暨職業安全衛生法第6條第1項)
- 2、雇主對於高壓以上之停電作業，活線作業及活線接近作業，應將作業期間，作業內容，作業之電路及接近於此電路之其他電路系統，告知作業之勞工，並應指定監督人員負責指揮。(職業安全衛生設施規則第265條暨職業安全衛生法第6條第1項)。
- 3、機械、設備、器具、原料、材料等物件之設計、製造或輸入者及工程之設計或施工者，應於設計、製造、輸入或施工規劃階段實施風險評估，致力防止此等物件於使用或工程施工時，發生職業災害。(職業安全衛生設施規則第5條第2項)
- 4、雇主應依其事業單位之規模、性質，訂定職業安全衛生管理計畫，要求各級主管及負責指揮、監督之有關人員執行。(職業安全衛生管理辦法第12條之1第1項暨職業安全衛生法第23條第1項)
- 5、前條第一項月投保薪資，投保單位應按被保險人之月薪資總額，依投保薪資分級表之規定，向保險人申報。(勞工職業災害保險及保護法第17條第1項)
