勞工從鐵皮外牆安裝作業發生墜落災害致1死重大職業災害

一、行業分類：金屬建築組件製造業（2522）

二、災害類型：墜落、滾落（1）

三、災害媒介物：梯子等（371；管架梯）

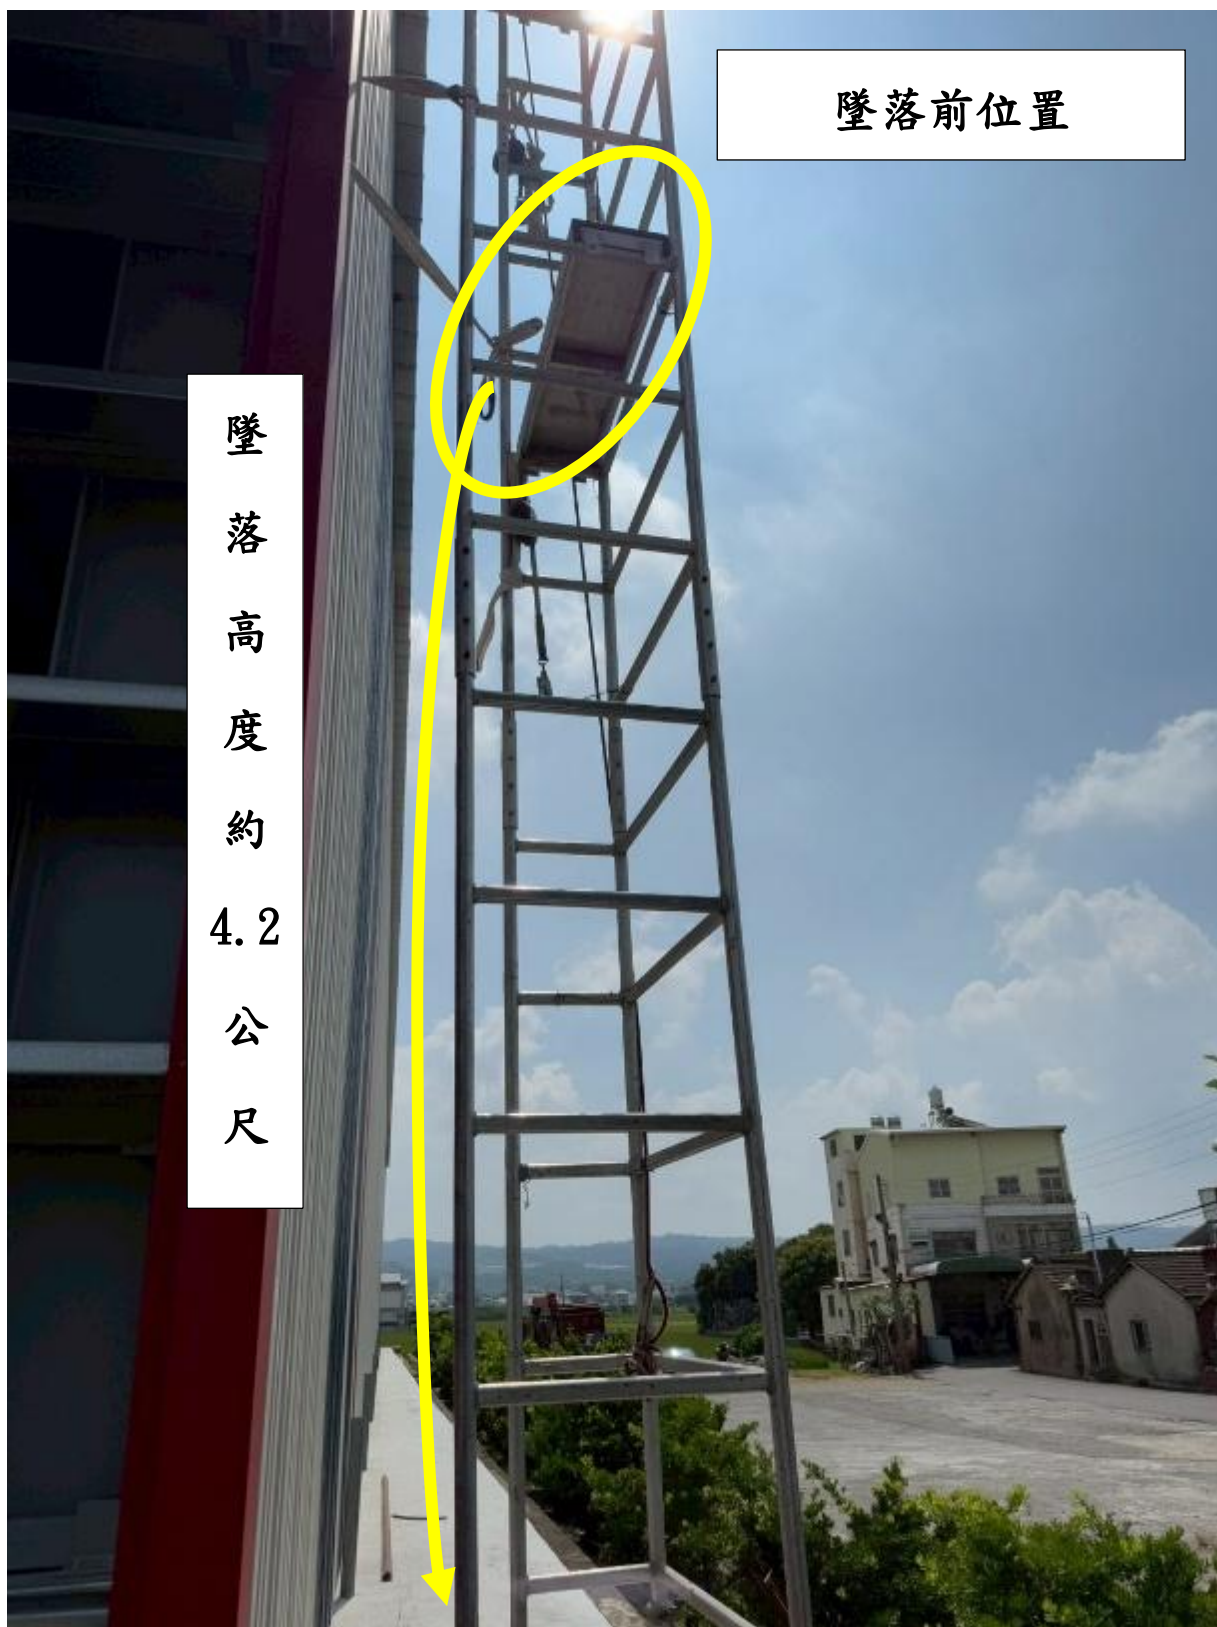
日期：114 年 6 月

（一）直接原因：罹災者潘○○自距地面高度約4.2公尺之管架梯上墜落至地面，造成創傷性顱內出血，致中樞神經衰竭死亡。

說明：作業中未確實戴用安全帽，人員從高處墜落致頭部受到嚴重撞擊。

- (一) 工機械、設備、器具、原料、材料等物件之設計、製造或輸入者及工程之設計或施工者，應於設計、製造、輸入或施工規劃階段實施風險評估，致力防止此等物件於使用或工程施工時，發生職業災害。(職業安全衛生法第5條第2項)
- (二) 對於進入營繕工程工作場所作業人員，應提供適當安全帽，並使其正確戴用。(營造安全衛生設施標準第11條之1暨職業安全衛生法第6條第1項)
- (三) 雇主對於高度2公尺以上之工作場所，勞工作業有墜落之虞者，應訂定墜落災害防止計畫，依風險控制之先後順序規劃，並採取適當墜落災害防止設施。(營造安全衛生設施標準第17條暨職業安全衛生法第6條第1項)
- (四) 雇主對於不能藉高空工作車或其他方法安全完成之2公尺以上高處營造作業，應設置適當之施工架。(營造安全衛生設施標準第39條暨職業安全衛生法第6條第1項)
- (五) 雇主對於鋼構之組立、架設、爬升、拆除、解體或變更等(以下簡稱鋼構組配)作業，應指派鋼構組配作業主管於作業現場辦理下列事項：一、決定作業方法，指揮勞工作業。二、實施檢點，檢查材料、工具及器具等，並汰換其不良品。三、監督勞工確實使用個人防護具。四、確認安全衛生設備及措施之有效狀況。五、前二款未確認前，應管制勞工或其他人員不得進入作業。六、其他為維持作業勞工安全衛生所必要之設備及措施。(營造安全衛生設施標準第149條第1項暨職業安全衛生法第6條第1項)
- (六) 雇主對勞工於高差超過1.5公尺以上之場所作業時，應設置能使勞工安全上下之設備。(職業安全衛生設施規則第228條)
