# 從事飛灰清除作業時發生飛灰崩塌災害致勞工死亡災害

核備文號：1141705353

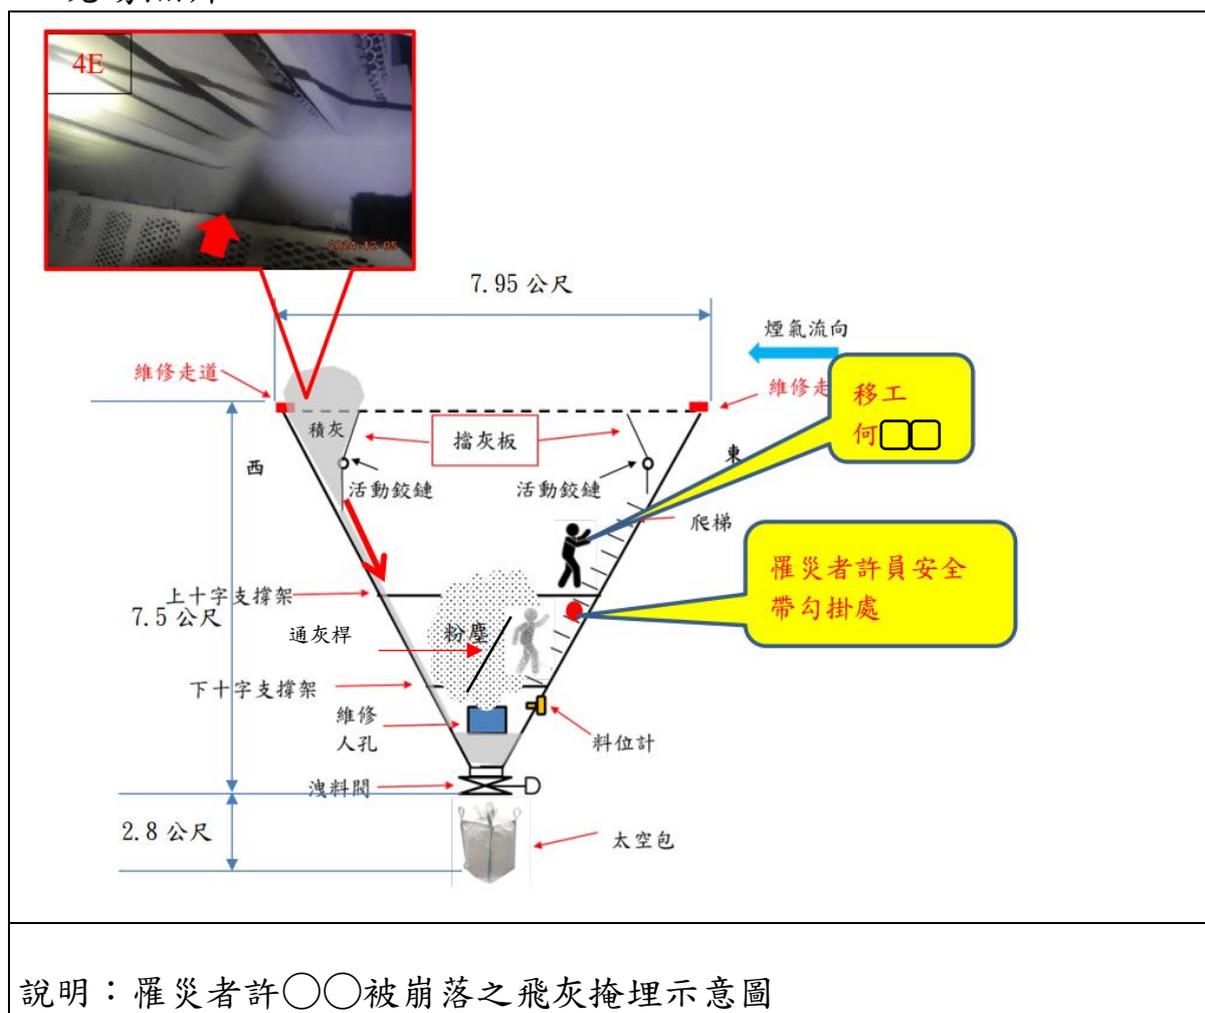
#### 八、現場照片：

- 一、行業種類：污染防治設備製造業(2937)
- 二、災害類型：物體倒塌、崩塌(5)
- 三、媒介物：其他(529, 飛灰)
- 四、罹災情形：死亡1人
- 五、災害發生經過：113年12月○日9時許，○○企業股份有限公司(下稱○○公司)勞工許○○、何○○以及數名勞工位於公用二廠鍋爐燃煤UPC機組(編號4S-3502)之靜電集塵器從事定檢工程飛灰清除作業，許○○與何○○2人於當日約9時10分許由人孔進入靜電集塵器內部，並於靜電集塵器內編號4E灰斗處從事飛灰架橋移除作業，許員站立於距卸料閘上方約3公尺高之爬梯，並將安全帶勾掛於爬梯處，以通灰管由上而下疏通積於卸料閘上方之飛灰，而何員則站立於許員所立爬梯上方處(如附圖)，9時20分許積於西側擋灰板(距許員上方約2.8公尺高)，體積約13立方公尺之飛灰突然發生崩塌，勞工許○○遭掩埋，何員見狀，緊急至靜電集塵器入口處求助○○公司其他勞工，○○公司其他勞工隨即攜帶氧氣鋼瓶與氧氣面罩進入4E灰斗內部，欲將許員救出，後因許員之安全帶勾掛在灰斗內爬梯，勾掛點被飛灰掩埋，導致他人無法將許員拉出，後緊急將飛灰由灰斗之檢查孔洩出，直至許員安全帶露出後，○○公司人員將許員安全帶解開，並將許員綁以布索，於灰斗上方架設捲揚機，將許員吊離灰斗內部，並將許員以擔架抬出集塵器之人孔外，後由移動式起重機將許員吊至地面，再由救護車送往○○醫院急救，許○○因傷重於當日11時20分不治死亡。
- 六、災害原因分析：
  - (一)直接原因：罹災者許○○於4S-3502UPC機組之靜電集塵器編號4E之灰斗進行清灰作業時，遭崩塌之飛灰掩埋，而吸入大量飛灰，致呼吸道阻塞，

造成呼吸性休克死亡。

(一) 雇主使勞工於局限空間從事作業前，應先確認該局限空間內有無可能引起勞工缺氧、中毒、感電、塌陷、被夾、被捲及火災、爆炸等危害，有危害之虞者，應訂定危害防止計畫，並使現場作業主管、監視人員、作業勞工及相關承攬人依循辦理。(職業安全衛生設施規則第 29 條之 1 第 1

(二) 雇主使勞工從事局限空間作業，有致其缺氧或中毒之虞者，應依下列規定辦理：「...。二、置備可以動力或機械輔助吊升之緊急救援設備。但現場設置確有困難，已採取其他適當緊急救援設施者，不在此限。...。」(職業安全衛生設施規則第 29 之 7 條第 2 項暨職業安全衛生法第 6 條第 1 項)

(三) 前項安全帶之使用，應視作業特性，依國家標準規定選用適當型式，對於鋼構懸臂突出物、斜籬、二公尺以上未設護籠等保護裝置之垂直固定梯、局限空間、屋頂或施工架組拆、工作台組拆、管線維修作業等高處或傾斜面移動，應採用符合國家標準 CNS14253-1 同等以上規定之全身背負式安全帶及捲揚式防墜器。(職業安全衛生設施規則第 281 條第 2 項暨職業安全衛生法第 6 條第 1 項)

(四) 雇主對於勞工有暴露於高溫、低溫、非游離輻射線、生物病原體、有害氣體、蒸氣、粉塵或其他有害物之虞者，應置備安全衛生防護具，如安全面罩、防塵口罩、防毒面具、防護眼鏡、防護衣等適當之防護具，並使勞工確實使用。(職業安全衛生設施規則第 287 條暨職業安全衛生法第 6 條第 1 項)
